# Krosshaughagen 6 - omsorgsbolig

# Tilstandsrapport

Krosshaughagen 6, 4085 HUNDVÅG
-

Rapportdato: 27.05.2026

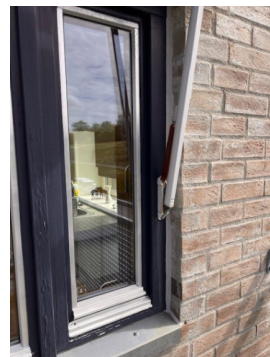
Vinduer fra byggeår 2002 er observert med utvendig slitasje på overflater samt oppsprekking i trevirke enkelte steder. Forholdet vurderes som normal aldring og værpåvirkning ut fra alder, men vedlikeholdsbehov er påregnelig. Oppsprekking og slitt overflatebehandling kan over tid medføre økt fuktbelastning på treverket og risiko for videre nedbrytning dersom tiltak ikke utføres.

Manglende vedlikehold kan føre til økt fuktopptak, videre sprekkdannelser, råteskader og redusert levetid på vinduene. Det kan også medføre redusert tetthet og økt behov for utskifting på sikt.

Vinduer med slitasje.

Det anbefales vedlikehold av vinduene med skraping, sliping, grunning og overflatebehandling/maling av utsatte områder. Oppsprukket eller skadet treverk bør utbedres fortløpende. Videre anbefales jevnlig kontroll og vedlikehold for å opprettholde funksjon og levetid.

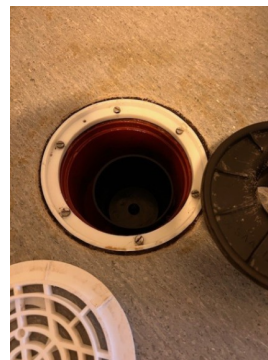
Sluk

- Det er påvist avvik i fallforhold til sluk i forhold til krav i forskrift på byggetidspunktet.

- Til tross for avviket i fall/høydeforskjell til sluk, vil gulvet fortsatt kunne lede vann mot sluket, men med redusert effektivitet. Dette kan potensielt øke risikoen for vannansamling i enkelte områder av badet.

- Overvåk tilstanden jevnlig. For å få tilstandsgrad 0 eller 1 må slukløsningen skiftes ut og sannsynligvis må også membransjiktet skiftes/utbedres. Det er imidlertid vanskelig å si noe om tidspunktet for når dette er nødvendig.

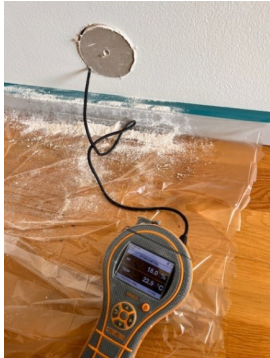
Hulltaking er foretatt uten å påvise unormale forhold. Hulltaking er foretatt ved/i stue. Fuktvotemåling (vekt%) i konstruksjonen ble målt til 0.

Fuktmåling i vegg mot våtsone.

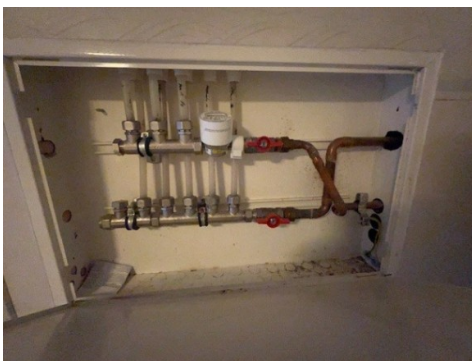
Innvendige vannledninger er av plast (rør i rør). Det er besiktiget i rørskap.

Fordelerskap for vannrør.

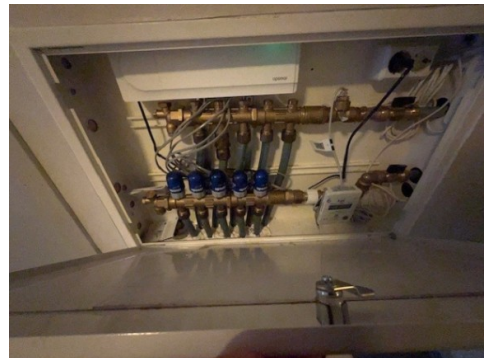
Fordelerskap for vannrør.
