# Søre Ramsvigvei 47 - omsorgsbolig

# Tilstandsrapport

Søre Ramsvigvei 47, 4015 STAVANGER

Rapportdato: 13.08.2026

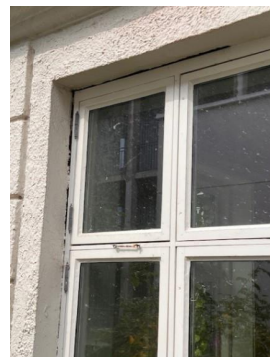
Vinduene fremstår med alderstypisk slitasje og mangelfullt vedlikehold. Det er registrert avflassing/slitasje i maling og overflatebehandling på vindusrammer og karm. Det er også synlige åpninger og sprekker i overgang mellom vinduskarm og omkringliggende fasade, samt svekket/utett fuging enkelte steder.

- Det er påvist avvik rundt innsettingsdetaljer.

- Konsekvens: Mangelfull overflatebehandling og fuging kan medføre økt fuktinntrengning i treverket. Over tid kan dette føre til ytterligere nedbrytning, råteskader og redusert levetid for vinduet. Utette overganger kan også medføre trekk og redusert lufttetthet.

TG 2 er valgt på bakgrunn av registrert slitasje på overflatebehandling, mangelfull tetting/fuging og forhold som tilsier behov for vedlikehold og utbedring. Forholdene vurderes å kunne gi økt risiko for fuktinntrengning og videre nedbrytning av treverket dersom de ikke utbedres. Det er ikke grunnlag for å sette TG 3 ut fra visuell observasjon alene, da det ikke er påvist alvorlige eller omfattende skader som tilsier at vinduene har vesentlig funksjonssvikt. Eventuelle skjulte skader kan ikke utelukkes uten nærmere undersøkelser.

Fuging mangler på utside av vindu

Det anbefales å utbedre skadet og løs maling, rengjøre og forbehandle treverket og utføre nødvendig maling/overflatebehandling. Fugene og overgangene mellom vindu og fasade bør kontrolleres og omfuges der disse er sprukket eller mangler. Beslag og lukkemekanisme bør kontrolleres, rengjøres og justeres/smøres ved behov. Det anbefales samtidig å kontrollere treverket for begynnende råte, særlig i nedre deler av karm og ramme.

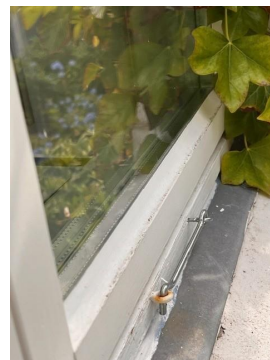
Beslag/lukkemekanisme fremstår som eldre og har behov for kontroll og vedlikehold. Det kan ikke utelukkes at trevirke i karm og ramme er utsatt for fuktbelastning. Omfang av eventuell begynnende råte kan ikke vurderes sikkert uten nærmere kontroll og fukt-/stikkprøveundersøkelse.

Slitasje på vinduer utvendig

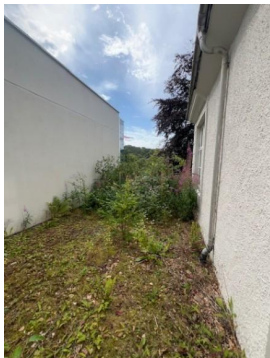
Terrasse

Tett vegetasjon inntil bygningen kan bidra til økt fuktbelastning på fasade og grunnmur og vanskeliggjør inspeksjon og vedlikehold. Manglende oversikt over eventuelt terrasse-/dekkeunderlag medfører også at skjulte skader eller feil fall/drenering ikke kan utelukkes.

TG 2 er valgt på bakgrunn av mangelfullt vedlikehold og omfattende vegetasjon på arealet, samt at forholdene gjør kontroll av eventuell underliggende konstruksjon, fallforhold og overflate vanskelig. Det er ikke grunnlag for å konkludere med konstruktive skader ut fra visuell observasjon alene.

Dersom det etter rydding avdekkes et terrassegulv eller underliggende konstruksjon med skader, råte, mangelfullt fall eller andre avvik, må tilstandsgraden vurderes på nytt.

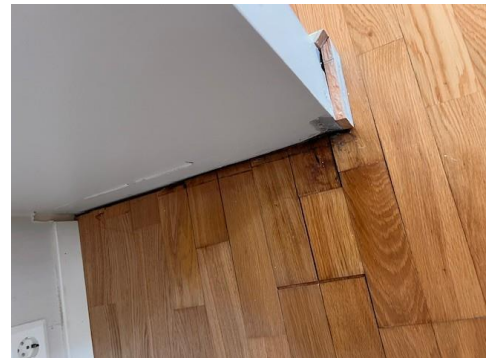
Parkettgulvet har registrerte skader og misfarging. Det er tydelige mørke misfarging i gulvoverflaten, blant annet i området ved kjøkken hvor kjøleskap har stått, samt et større område med misfarging lenger inn på gulvet. Det er også registrert åpninger i skjøter mellom parkettbord og enkelte tegn til deformasjon/bevegelse i gulvet.

Fuktpåvirkning kan medføre svelling, deformasjon og nedbrytning av parkettmaterialet. Dersom fuktårsaken fortsatt er til stede, kan skaden utvikle seg videre og også påvirke underliggende gulvkonstruksjon. Det er videre risiko for lukt- og mikrobiell vekst dersom materialene har vært utsatt for vedvarende fuktighet.

TG 2 er valgt på grunnlag av synlig slitasje, misfarging og mindre avvik i parkettgulvet. Det er ikke påvist forhold som tilsier vesentlig funksjonssvikt eller behov for full utskifting av gulvet. Det foreligger heller ikke tilstrekkelig grunnlag, basert på den visuelle kontrollen, for å konkludere med pågående fuktskade eller skade i underliggende konstruksjon.

Fuktskade på parkett

Årsaken til misfarging/fuktpåvirkningen bør avklares før utbedring av gulvet gjennomføres. Det anbefales kontroll med fuktmåling i parkett og underliggende konstruksjon, samt kontroll av tilstøtende vegg ved kjøkken.

Skadet parkett bør demonteres eller åpnes lokalt for å avklare skadeomfanget dersom fuktmålinger eller visuell kontroll tilsier dette. Skadet materiale må skiftes ut etter at eventuell fuktkilde er utbedret og konstruksjonen er tilstrekkelig uttørket.

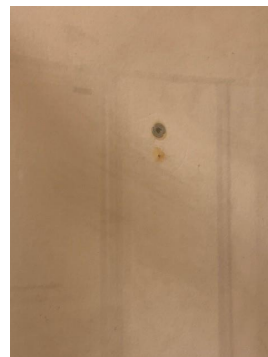
- Konsekvens:  
Åpen/svekket sveiseskjøt og hull i veggvinyl kan medføre risiko for vanninntrengning bak overflatematerialet ved direkte vannbelastning. Eventuell vanninntrengning kan over tid medføre fuktskader i underliggende konstruksjoner.  
Dagens bruk av dusjkabinett reduserer vannbelastningen på veggflatene og dermed risikoen for vanninntrengning.

TG 2 er valgt på grunnlag av registrert svikt i sveiseskjøt samt flere hull i veggvinyl etter tidligere innfestinger. Forholdene representerer avvik fra en intakt og tett overflate, og det er risiko for redusert tetthet dersom veggvinyl utsettes for direkte vannpåvirkning. Det er ikke registrert opplysninger om eller påvist følgeskader som tilsier TG 3 ved visuell kontroll.

Diverse huller i veggvinyl i dusjsone.

Ved eventuell overgang til dusjing direkte på veggoverflatene bør tetthet og utførelse i dusjsone utbedres og kontrolleres først.

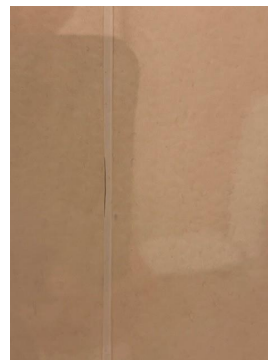
Svikt i vertikal sveiseskjøt til veggvinyl.

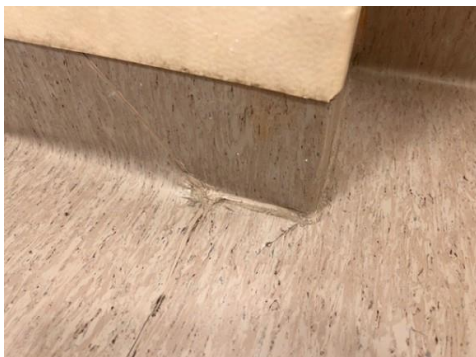
Våtrommet har vinylbelegg på gulv. Det er fall mot sluk.  
Det er registrert svikt i overgang/sveiseskjøt mellom gulvbelegg og oppkant ved innkassing. Det er synlig åpning/sprekker i skjøten og tegn til mangelfull vedheft/tetting i dette området.

- Konsekvens:  
Svikt i skjøten kan medføre risiko for vanninntrengning bak gulvbelegget ved vannbelastning. Over tid kan dette medføre fuktpåvirkning og eventuelle skader i underliggende konstruksjoner dersom forholdet ikke utbedres.

TG 2 er valgt på grunnlag av synlig svikt i skjøt/overgang i våtrommets gulvbelegg. Forholdet representerer et avvik fra en intakt og tett overflate og kan medføre redusert tetthet. Det er ikke påvist følgeskader eller forhold som alene tilsier TG 3 ved visuell kontroll.

Slitasje på sveis skjot gulvbelegg.

Overgangen/sveiseskjøten bør utbedres av kvalifisert våtromsfaglig utførende, slik at gulvbelegget igjen får en tilfredsstillende og tett overgang mot oppkant/innkassing. Området bør kontrolleres for eventuell fuktpåvirkning før utbedring dersom det er mistanke om at vann har trengt inn bak belegget.

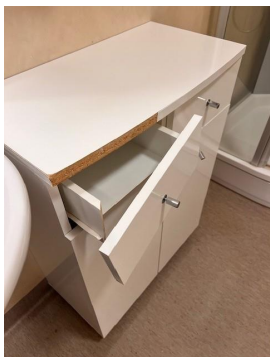
Baderomsinnredningen har synlige skader og slitasje. Det er registrert løs/skjev front på skuff/skap, og deler av innredningen fremstår med skader i overflate og materialkjerne. Benkeplaten har synlig ubeskyttet spon-/kjerneplate langs fremre kant.

- Det er påvist skader og defekt skuffe i innredning.

Skader og mangelfull beskyttelse av materialkjernen kan medføre at fukt trenger inn i innredningen. Dette kan føre til svelling, ytterligere materialnedbrytning og redusert levetid. Løs eller skjev skuffe -/skapfront medfører redusert funksjon.

TG 2 er valgt på grunnlag av synlige skader, slitasje og redusert funksjon på deler av innredningen. Forholdene vurderes hovedsakelig å være av vedlikeholds- og bruksmessig karakter. Det er ikke grunnlag for TG 3 da skadene ikke vurderes å innebære alvorlig funksjonssvikt ved dagens bruk.

Løs skuffe front og skadet kant på innredning.

Skadet innredning bør utbedres eller skiftes etter behov. Eksponert spon-/kjerneplate på benkeplaten bør forsegles eller utbedres slik at materialet beskyttes mot fukt. Løse fronter og beslag bør festes og justeres.

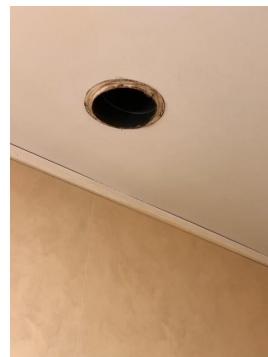
Redusert avtrekk på våtrom kan medføre utilstrekkelig fjerning av fuktig luft. Dette kan over tid føre til økt fuktbelastning, kondens og risiko for fuktrelaterte skader. Manglende ventilrist/deksel gir i tillegg en uferdig løsning og vanskeliggjør rengjøring og vedlikehold.

TG 2 er valgt på grunnlag av manglende ferdigstillelse av ventilasjonsåpningen samt registrert svak avtrekksfunksjon. Ventilasjonen fremstår ikke som tilfredsstillende dokumentert eller funksjonelt verifisert ved enkel kontroll. Det er ikke påvist skade på selve ventilasjonskanalen eller øvrige konstruksjoner ved visuell kontroll, og forholdet vurderes derfor ikke å gi grunnlag for TG 3 alene.

Ventil kappe mangler på avtrekk i bad.

Det anbefales å montere egnet ventilrist/deksel tilpasset eksisterende ventilasjonskanal. Ventilasjonsanlegget bør samtidig kontrolleres for å avklare årsaken til det svake avtrekket. Det bør kontrolleres at ventilasjonskanal er åpen og fri for hindringer, og at eventuell vifte/ventilasjonsløsning fungerer som forutsatt. Avtrekksfunksjonen bør kontrolleres på nytt etter utført tiltak.

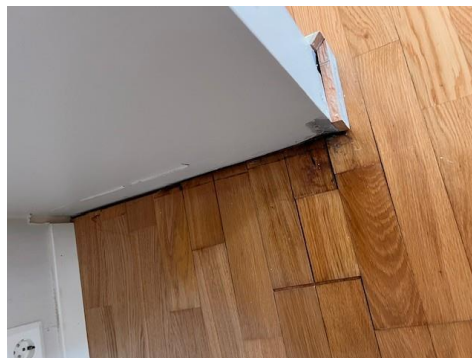
- Det er påvist fuktskader i område hvor kjøleskap har stått, ref punkt for overflater.

TG 2 er valgt på grunnlag av synlig misfarging, åpne skjøter og lokal deformasjon/slitasje i parkettoverflaten. Forholdene representerer et avvik fra forventet tilstand for en normal og intakt parkettoverflate. Det er ved visuell kontroll ikke påvist forhold som alene tilsier TG 3, og det foreligger ikke tilstrekkelig grunnlag for å konkludere med pågående fuktskade eller skade i underliggende konstruksjon.

Fuktskade på parkett der hvo kjøleskap har stått.

- Det anbefales å undersøke årsaken til skader/fuktskjolder og utbedre disse. Skadet gulv bør repareres eller skiftes ut, og det bør kontrolleres om det foreligger skader i underliggende konstruksjon.

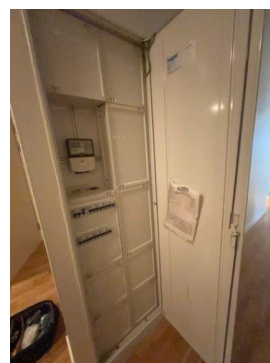
El Skap.

Eier/representant for eier var ikke tilgjengelig ved befaring, og det har derfor ikke vært mulig å innhente opplysninger fra eier vedrørende det elektriske anlegget.

Det foreligger dermed begrenset informasjon om anleggets historikk, utførte arbeider, eventuelle feil/mangler og om det er gjennomført kontroller eller utbedringer av det elektriske anlegget.
