# Somaveien 86 - omsorgsbolig

# Tilstandsrapport

Somaveien 86, 4313 SANDNES

Befaringsdato: 12.12.2025

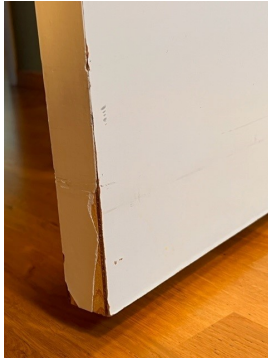
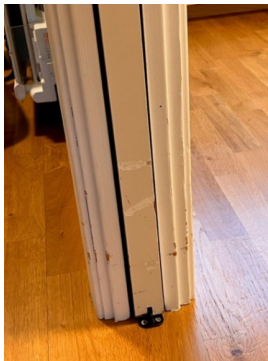
Skader på innvendig dører

Det anbefales overflateoppgradering (maling/utbedring) ved behov av hensyn til estetikk. Utskiftning kan vurderes ved ønske om standardheving.

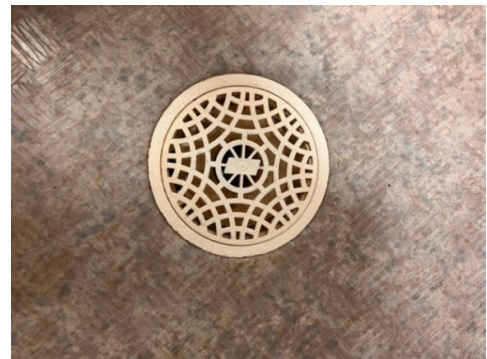
Sluk

- Til tross for avviket i fall/høydeforskjell til sluk, vil gulvet fortsatt kunne lede vann mot sluket, men med redusert effektivitet. Dette kan potensielt øke risikoen for vannansamling i enkelte områder av badet.

- Overvåk tilstanden jevnlig. For å få tilstandsgrad 0 eller 1 må tettesjiktet skiftes ut, men tidspunktet for når dette er nødvendig er vanskelig å si noe om.

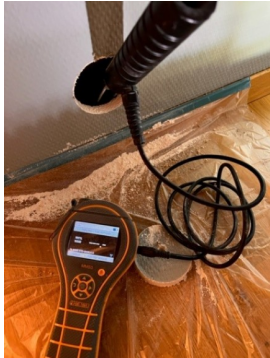
Hulltaking er foretatt uten å påvise unormale forhold. Hulltaking er foretatt ved/i soverom. Fuktkvotemåling (vekt%) i konstruksjonen ble målt til 0.

Fuktmåling i vegg mot våtsone

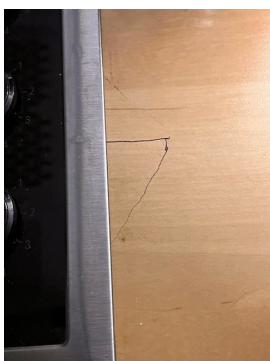
Det er registrert brist/skade i laminert benkeplate ved koketopp. Skaden fremstår som sprekk i laminatoverflaten med fare for fuktinntrenging i underliggende plate.

Skader i laminat reduserer overflatens fuktbestandighet, spesielt i områder med høy varme- og fuktbelastning.

Brist i laminat kan medføre fuktinntrenging og påfølgende oppsvelling i spon-/trekjerne. Dette kan føre til videre nedbrytning av benkeplaten og redusert levetid.

Brest i benkeplate.

Det anbefales tetting/utbedring av skadet område for å hindre fuktinntrenging. Ved begynnende oppsvelling eller videre utvikling må utskiftning av berørt del av benkeplaten påregnes.

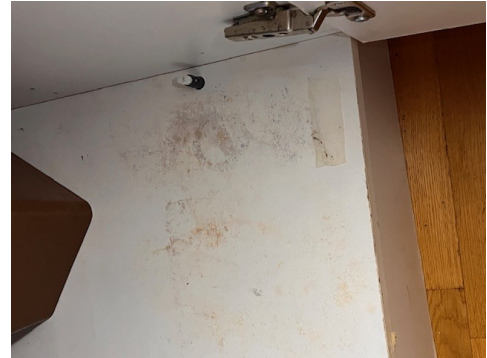
Slitasje i underskap
