✓ Gullspennetunet 5, 4032 STAVANGER

# Gullspennetunet 5 - omsorgsbolig

# Tilstandsrapport

## BOLIGBYGG MED FLERE BOENHETER

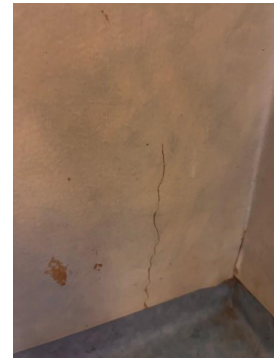
- Det er registrert to synlige rifter/skader i veggvinyl i dusjsonen. I tillegg er vertikale sveiseskjøter i veggvinyl oppsprukket. Forholdene er lokalisert i direkte vannbelastet sone og innebærer at veggbeleggets tetthet ikke kan anses som tilfredsstillende.

- Konsekvens: Rifter/skader og oppsprukne sveiseskjøter i direkte vannbelastet sone medfører risiko for at vann og fukt kan trenge inn bak veggvinyl og videre til bakenforliggende konstruksjoner. Dette kan over tid føre til fuktskader dersom forholdene ikke utbedres. Tiltak: Skadene og de oppsprukne sveiseskjøtene må utbedres innen kort tid slik at et tilfredsstillende vanntett sjikt gjenopprettes. Utbedringen bør utføres av fagperson med kompetanse på våtromsbelegg. På grunn av flere skader og svikt i sveiseskjøter bør det foretas en samlet faglig vurdering av veggbelegget. Det må påregnes at utskifting av veggvinyl i dusjsonen eller i større omfang kan være nødvendig.

TG3 settes på bakgrunn av flere synlige skader/rifter samt oppsprukne vertikale sveiseskjøter i veggvinyl i direkte vannbelastet dusjsone. Forholdene innebærer svikt i beleggets tiltenkte funksjon som vanntett sjikt og behov for utbedring innen kort tid. Det foreligger økt risiko for fuktinntrengning og følgeskader i bakenforliggende konstruksjoner.

Sprekk i vegg vinyl

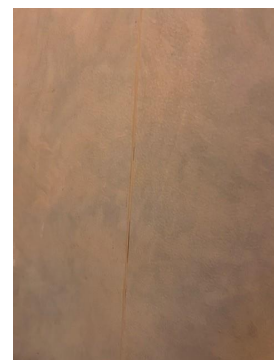
- Gulvbelegget har generell misfarging, og det er registrert svikt/oppsprekking i sveiseskjøt i belegget.

- Konsekvens: Svikt i sveiseskjøt medfører redusert sikkerhet mot fuktinntrengning. Vann og fukt kan trenge gjennom skadet skjøt og påvirke underliggende konstruksjoner, med risiko for fuktskader over tid. Tiltak: Skadet sveiseskjøt må utbedres slik at tilfredsstillende tetthet gjenopprettes. På grunn av generell misfarging og svikt i skjøten bør gulvbeleggets tilstand vurderes samlet av fagperson med våtromskompetanse. Det må vurderes om lokal reparasjon er tilstrekkelig, eller om gulvbelegget bør fornyes i større omfang.

TG3 settes på bakgrunn av svikt i sveiseskjøt i gulvbelegget, målt motfall i dusjsonen og mangelfull lekkasjesikkerhet ved terskelfrie overganger mot tilstøtende rom. Forholdene innebærer samlet svikt/ redusert funksjon i gulvets tetthet, vannavrenning og lekkasjesikkerhet, og det må påregnes utbedring innen kort tid.

Sprekk i sveiseskjøt.

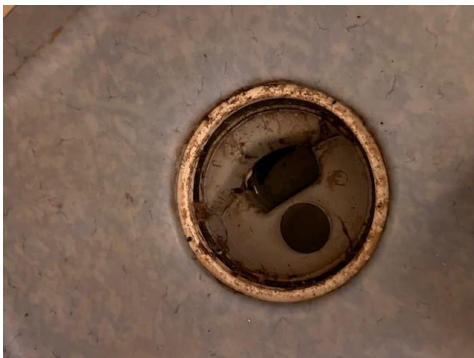
- Sluket er fra ca. 2002. Det er registrert svikt i gulvbelegget/tettesjiktet. For nærmere beskrivelse av skader i gulvbelegget vises det til punktet «Gulvoverflate». Det er registrert motfall i dusjsonen, med målt ca. 5 mm motfall over en lengde på 45 cm. Det er videre målt mindre enn 25 mm høydeforskjell fra topp slukrist til gulvnivå ved terskelfrie overganger mot tilstøtende rom. Dusjsonen er avgrenset med tett terskel som ligger høyere enn de terskelfrie overgangene. Eventuelt lekkasjevann på gulvet utenfor dusjsonen har derfor ikke fri avrenning til sluket.

- Konsekvens: Registrert svikt i tettesjiktet medfører redusert sikkerhet mot fuktinntrengning. Motfall i dusjsonen medfører at bruksvann ikke ledes tilfredsstillende mot sluk og gir vannansamling på gulvet. Høydeforholdene, kombinert med tett dusjterskel, gir redusert lekkasjesikkerhet. Ved en eventuell lekkasje utenfor dusjsonen kan vann ledes mot de terskelfrie døråpningene og videre til tilstøtende rom fremfor til sluket. Dette medfører økt risiko for vann- og fuktskader. Tiltak: Sluk, tettesjikt, fall- og høydeforhold må vurderes samlet ved utbedring av våtrommet. Det må etableres tilfredsstillende tetthet og vannavrenning mot sluk samt en løsning som sikrer at eventuelt lekkasjevann ledes til sluk og ikke til tilstøtende rom. Tiltakene må ses i sammenheng med forholdene beskrevet under «Gulvoverflate».

TG3 settes på bakgrunn av registrert svikt i tettesjiktet, målt motfall på ca. 5 mm over 45 cm i dusjsonen, mindre enn 25 mm høydeforskjell mellom topp slukrist og terskelfrie overganger samt tett dusjterskel som hindrer fri avrenning av eventuelt lekkasjevann til sluk. Forholdene innebærer samlet vesentlig redusert funksjon med hensyn til tetthet, vannavrenning og lekkasjesikkerhet, med behov for utbedring innen kort tid.

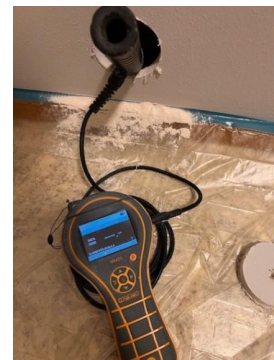
Det er foretatt fuktmåling ved hulltaking i gang, uten å påvise unormale forhold. Måleresultatet var 0.

Fuktmåling i vegg mot våtsone.

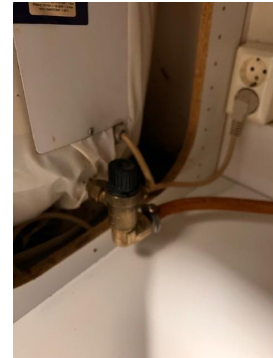
Bereider

- Varmtvannsberederen er ca. 24 år gammel og er plassert i kjøkkenskap. Berederen har oppnådd en høy alder. Det er ikke etablert automatisk lekkasjestopper/vannstopp for installasjonen.

- Konsekvens: Berederens alder medfører økt risiko for lekkasje og funksjonssvikt. Ved eventuell lekkasje vil manglende automatisk vannstopp kunne medføre større vannutstrømning, med risiko for vann- og fuktskader på kjøkkeninnredning, gulv og omkringliggende konstruksjoner. Tiltak: På grunn av berederens alder bør utskifting påregnes innen innen tid. Ved utskifting bør det etableres tilfredsstillende lekkasjesikring, eksempelvis automatisk lekkasjestopper/vannstopp.

TG2 settes på bakgrunn av berederens høye alder og plassering i kjøkkenskap uten automatisk lekkasjestopper. Forholdene innebærer økt risiko for lekkasje og følgeskader.
