# Tellusveien 60 - omsorgsbolig

# Tilstandsrapport

Tellusveien 60, 4021 STAVANGER

Befaringsdato: 18.08.2026

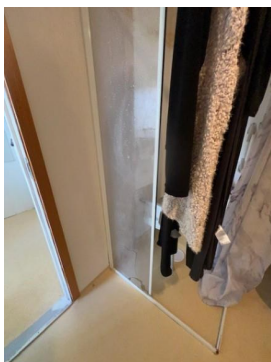
Skadet dusjvegg og øvrige vegger er tatt bort.

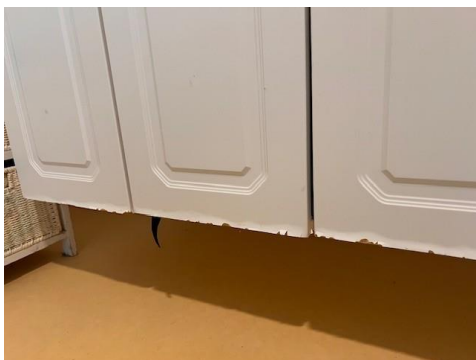
Fuktskader på Innredning.

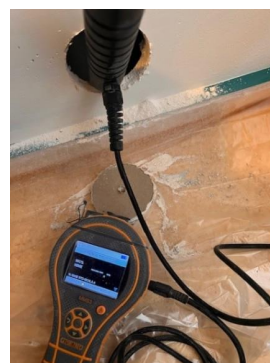
Det er foretatt fuktmåling ved hulltaking i bod, uten å påvise unormale forhold. Måleresultatet er 0.

Fuktmåling i vegg mot våtsone
