Tilstandsrapport

Svend Foyns gate 81 A, 4016 STAVANGER

Befaringsdato: 27.11.2025 **Rapportdato:** 05.12.2025 **Oppdragsnr.:** 19998-2531 **Referansenummer:** FM1950

Autorisert foretak: Rogaland Byggtakst AS **Sertifisert Takstingeniør:** Rune Sivertsen

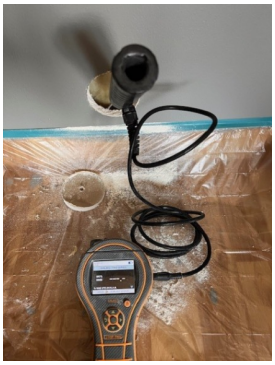
Fuktmåling i vegg mot våtsone.
